CONAEND&IEV2016 - 043

TERMOGRAFIA INFRAVERMELHA APLICADA A MANUTENÇÃO DE SISTEMAS AUTOMATIZADOS DE SOLDAGEM

Trabalho apresentado durante o XXXIV – Congresso Nacional de Ensaio Não Destrutivos e Inspeção.

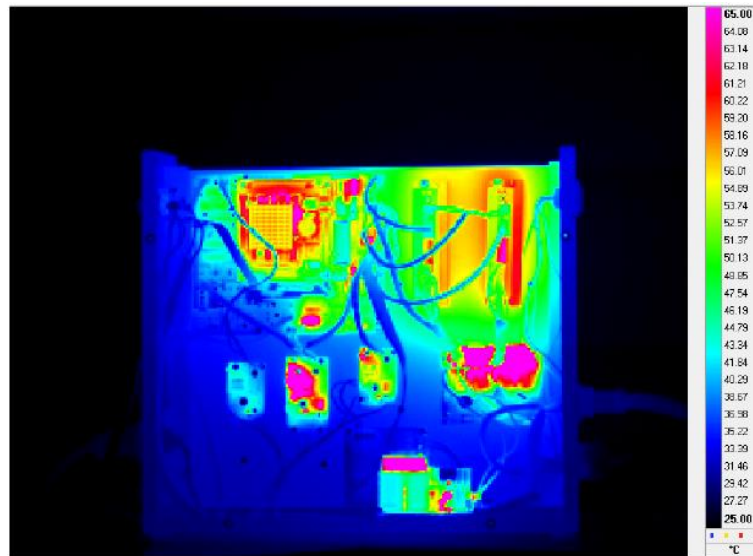
Na imagem abaixo (figura 3) é ilustrado o termograma do gabinete de controle do manipulador no qual foram identificados os pontos críticos.

A partir da escala localizada a direita da imagem, visualiza-se que as regiões críticas estão em rosa. A direita é possível perceber o sobreaquecimento da placa do circuito de freio, e na parte centro-esquerda verifica-se o sobreaquecimento da fonte de alimentação dos motores. Em função desta imagem as medidas necessárias foram tomadas e discutidas a seguir.

Figura 3 – Gabinete de controle ligado (Termograma)

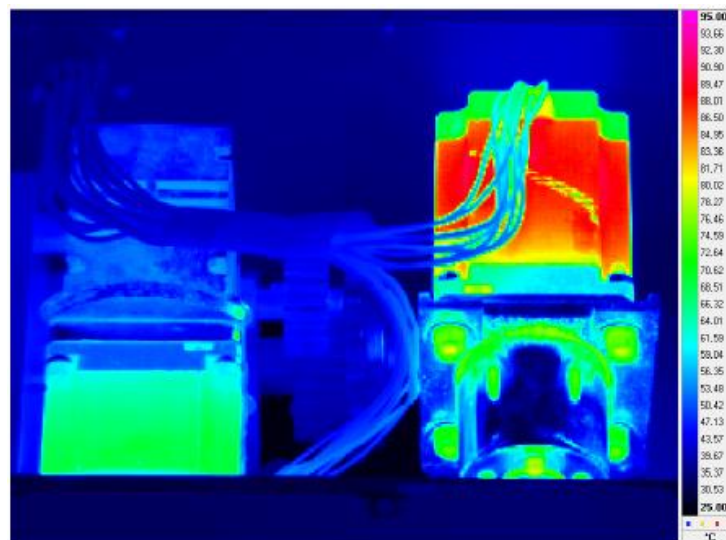
A figura 4 ilustra o termograma dos motores em regime de trabalho em que se observa o sobreaquecimento. Este problema está diretamente relacionado com o sinal de tensão e corrente que foi inicialmente adquirido nas bobinas e apurou-se uma irregularidade no sinal de tensão. Desta forma para que fosse possível solucionar o problema, foram identificados os pontos de mau contato nas conexões da placa de circuito responsável pela frenagem do motor. As conexões (figura 5) apresentaram problemas nos terminais acoplados nas pontas dos fios que foram causados pela utilização de fios com alta resistência - gerando calor excessivo - acoplados nos conectores, fios com vias rompidas dentro do terminal e também ausência de soldagem na ponta do fio que dificulta a condutividade elétrica.

Figura 4 – Motores em regime de funcionamento (Termograma)

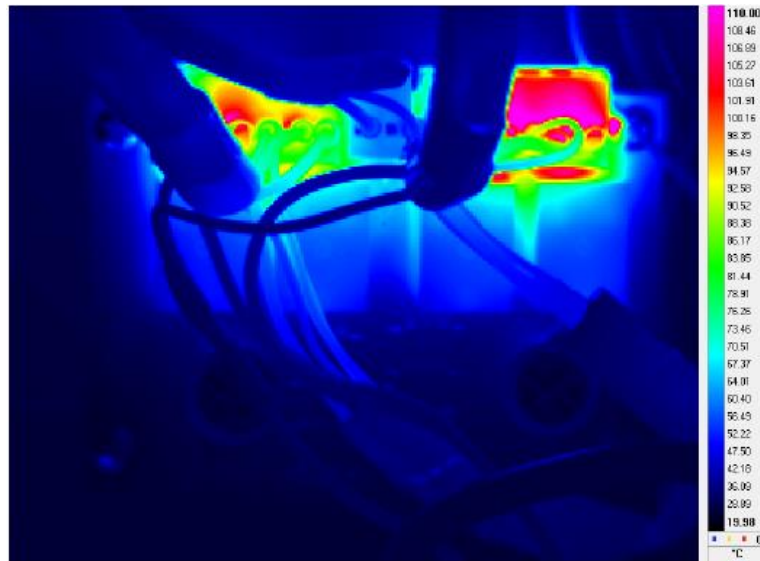
Em seguida, avaliou-se o circuito da placa de freio dos motores e foi detectada uma falha nos terminais de contato dos fios também com o auxílio da câmera térmica, e foi constatado o sobreaquecimento na região. Estes dispositivos eletromecânicos localizados no gabinete de controle do manipulador têm por objetivo auxiliar na frenagem do manipulador robótico, quando o mesmo é empregado em condições fora da posição plana.

Figura 5 – Terminais de contato com sobreaquecimento (Termograma)

Após a identificação do problema foi possível agir no sentido de corrigir a irregularidade. Para isso realizou-se posteriormente um novo projeto e remontagem do circuito da placa de freio, utilizando-se ferramentas adequadas e efetuou-se a soldagem na ponta do fio, garantindo assim o melhor funcionamento do sistema. O termograma da figura 6 ilustra os terminais do fio de contato da placa de freio após a manutenção e a figura 7 ilustra o funcionamento dos motores depois de realizada as devidas correções.

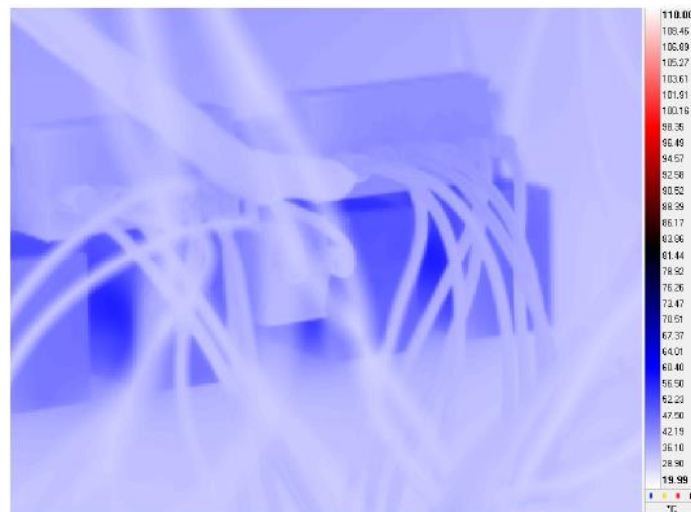
Figura 6 – Terminais de contato após a manutenção (Termograma)

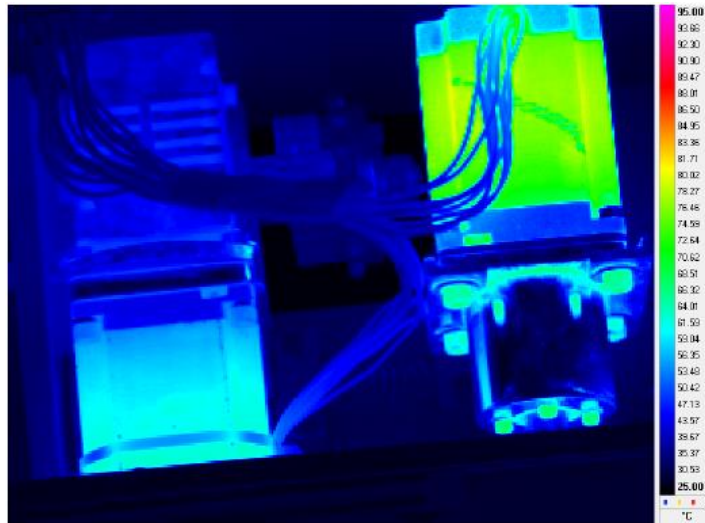
Figura 7 - Funcionamento dos motores após a manutenção (Termograma)
